*Spacewalk Telescopes, Inhaber Christian Busch, Lauterburger Strasse 1, 76187 Karlsruhe*

## Herstellung einer Referenzsphäre

Eine Referenzsphäre wird benötigt, um Plan- bzw. Fangspiegel nicht nur testen, sondern auch herstellen zu können.

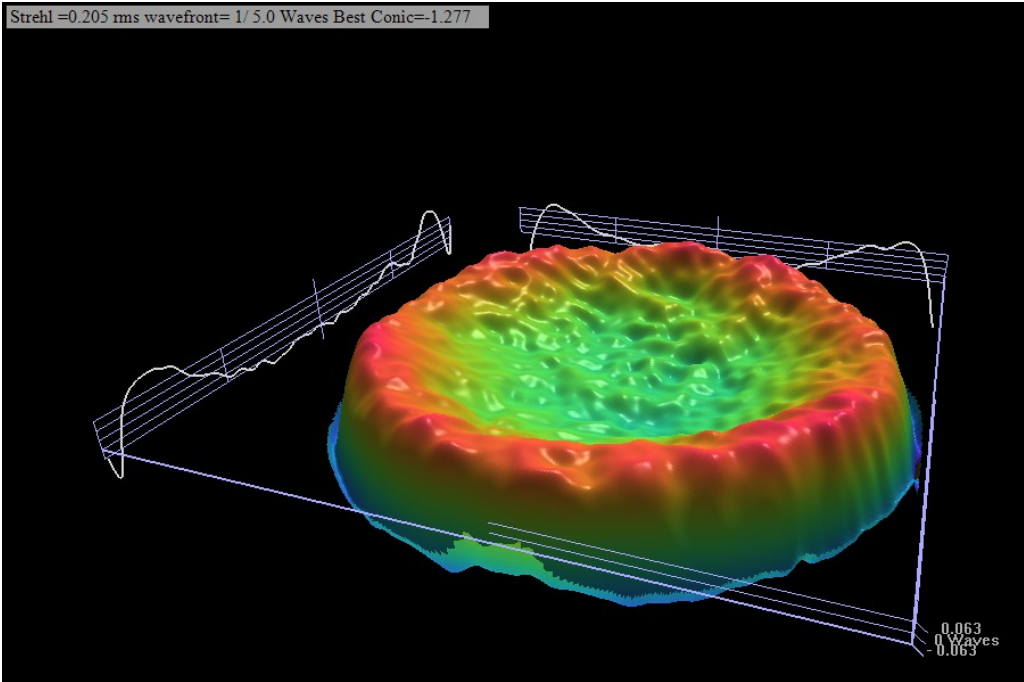
Nach 15min erfolgte die erste Kontrolle, ob diese Strichführung das gewünschte Ergebnis bringt. Da sie es tat, wurden weitere Sessions durchgeführt. Ein paar der Zwischenergebnisse möchte ich im Folgenden präsentieren:

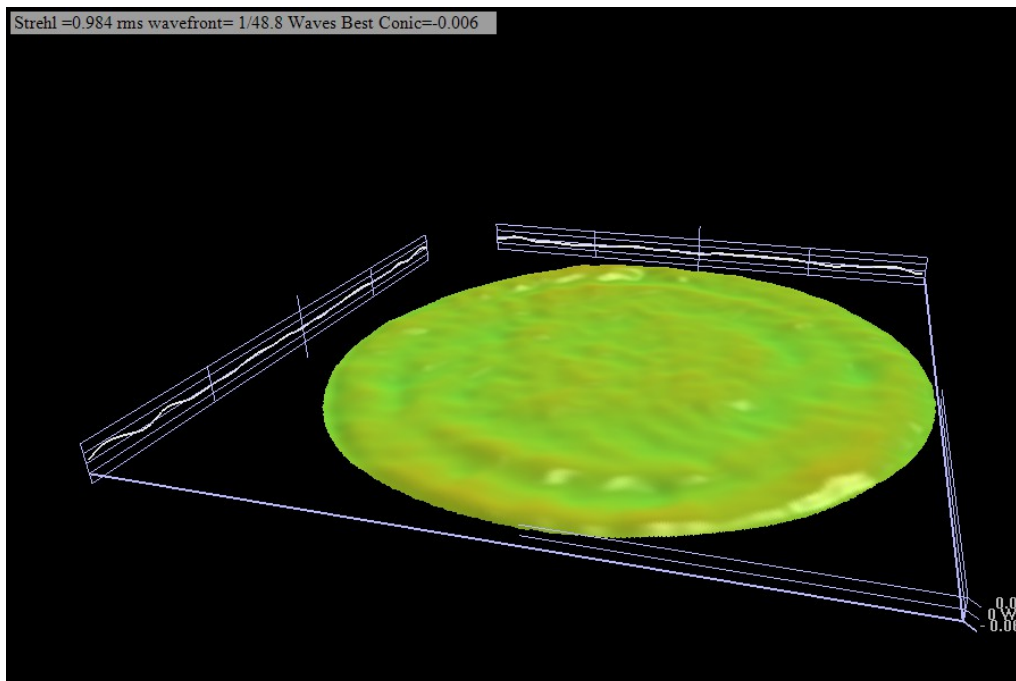
## Session 6

Trotz eines Strehls von  $S=0,97$  war noch ein wenig Platz für Verbesserungen. Während die Mitte mit sehr wenig Druck nur noch kurz poliert werden sollte, konnten die verbleibenden Teile der Randzone mehr Zuwendung vertragen. Auch der Bogen, der sich in den letzten Sessions zwischen der Mitte und der Randzone bemerkbar gemacht hatte, war ein Fall für das Minitool.

Der Strehl ist nochmal leicht auf  $S=0,984$  gestiegen.

Die Oberfläche ist nun sehr eben und weist keine größeren Erhöhungen mehr auf. Die konische Konstante liegt nun mit  $cc=-0,006$  ebenfalls sehr nahe am gewünschten Optimum von  $cc=0$ .

Es lassen sich zwar immer noch leichte Zonenfehler erkennen, die sind aber so gering, dass es sich nicht mehr lohnt, diese noch verbessern zu wollen. Vielmehr steigt ab nun die Gefahr, das Ergebnis zu verschlechtern.

Aus diesem Grund ist das auch das Endergebnis!

Alles in allem ist die Sphäre sehr gut gelungen. Betrachtet man verschiedene innere Bereiche, die zur Vermessung der Fangspiegel herangezogen werden, so ergeben sich folgende Strehlwerte:

- D= 205mm mit S=0,984
- D= 150mm mit S=0,988
- D= 100mm mit S=0,990
- D= 50mm mit S=0,994
